**A Magyar Elektrotechnikai Egyesület, a Magyar Biztosítók Szövetsége és az
Országos Katasztrófavédelmi Főigazgatóság**

ajánlása

**a villamos eredetű tűzkárok
megelőzéséhez és csökkentéséhez**

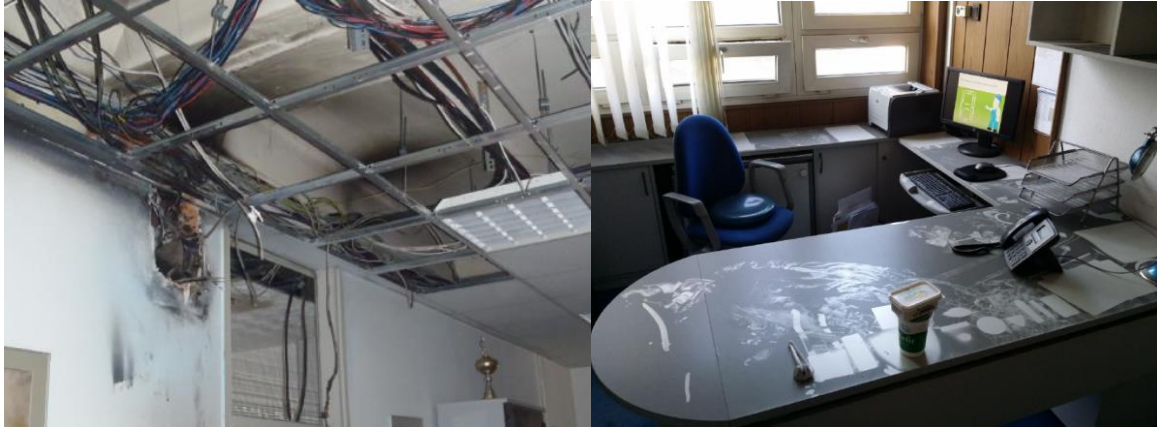
A kigyulladt elosztó környezetének koromszennyeződése
